# Nieuwe bestrating Langestraat Alkmaar Cultuurhistorie als inspiratiebron

Fotobijlage bij Advies Historische Vereniging Alkmaar inzake de herbestrating van de Langestraat

## Fotobijlage bij Advies inzake herbestrating van de Langestraat in Alkmaar

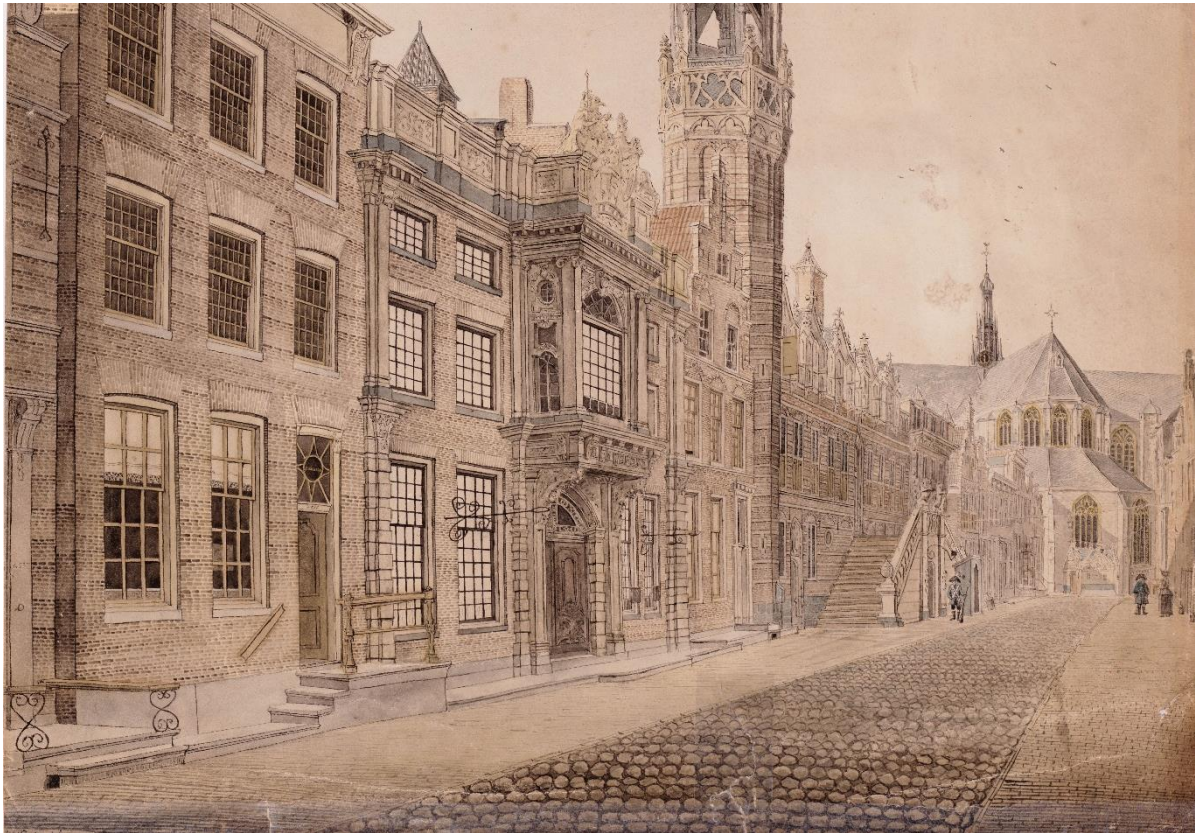
Foto 1 Tekening van J.A. Crescent van rond 1800. De huizen aan de Langestraat hadden stoepen en de bestrating bestond uit een middenbaan van kasseien (kinderhoofdjes) en tussen de middenbaan en de stoepen was er een strook met gebakken klinkers.

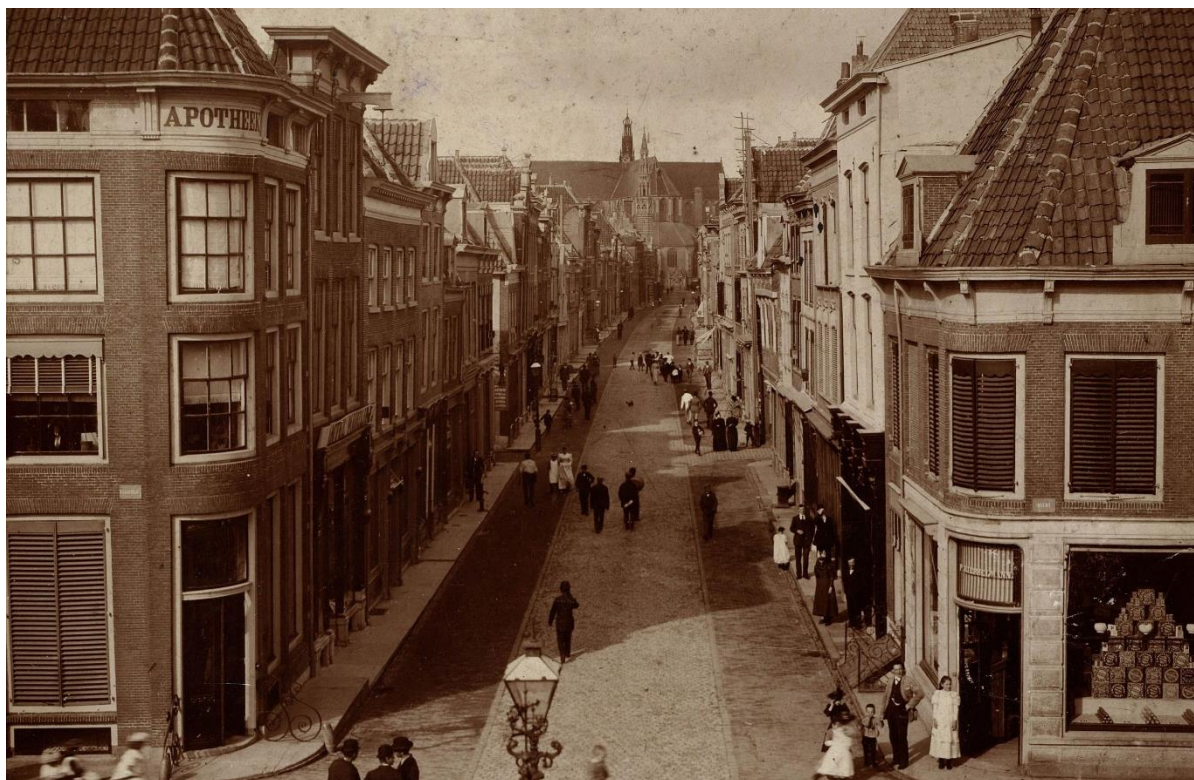
Foto 2 De Langestraat gezien vanaf de Mient in ca 1890. De bestrating is in bijna 100 jaar tijd niet gewijzigd

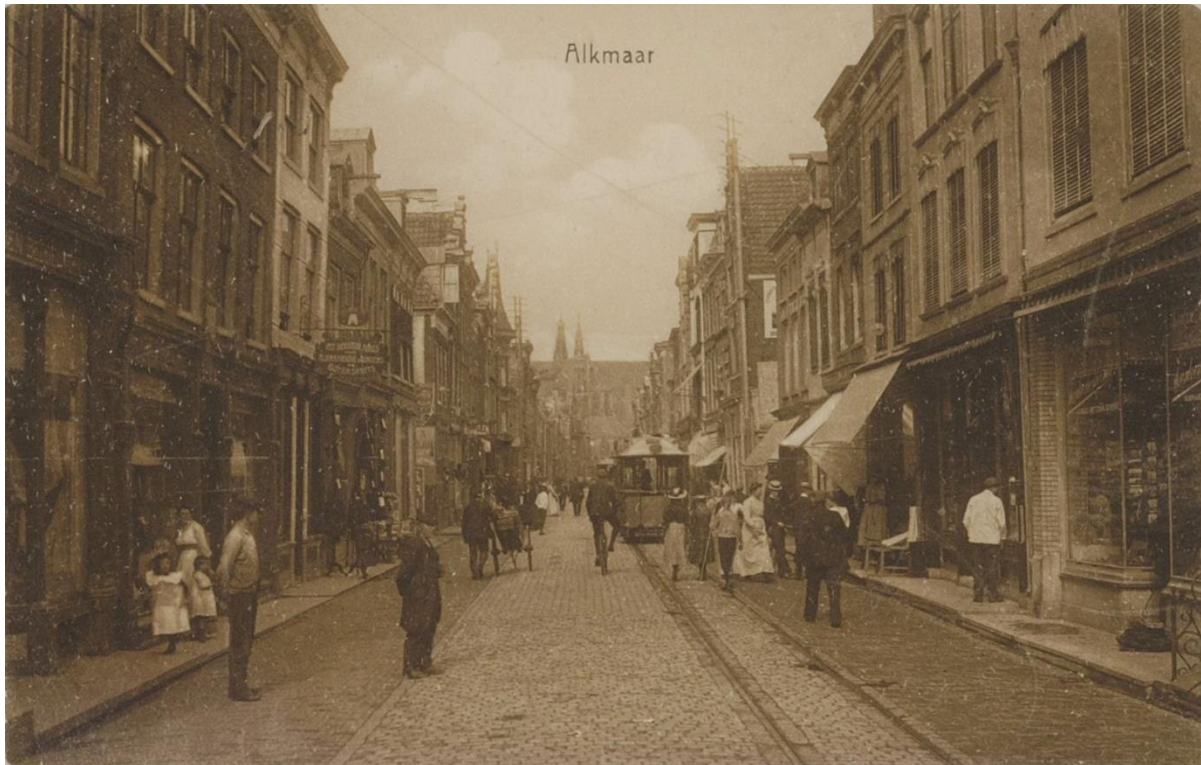
*Foto 3 situatie in 1910. De rails is aangelegd in de kasseienstrook*

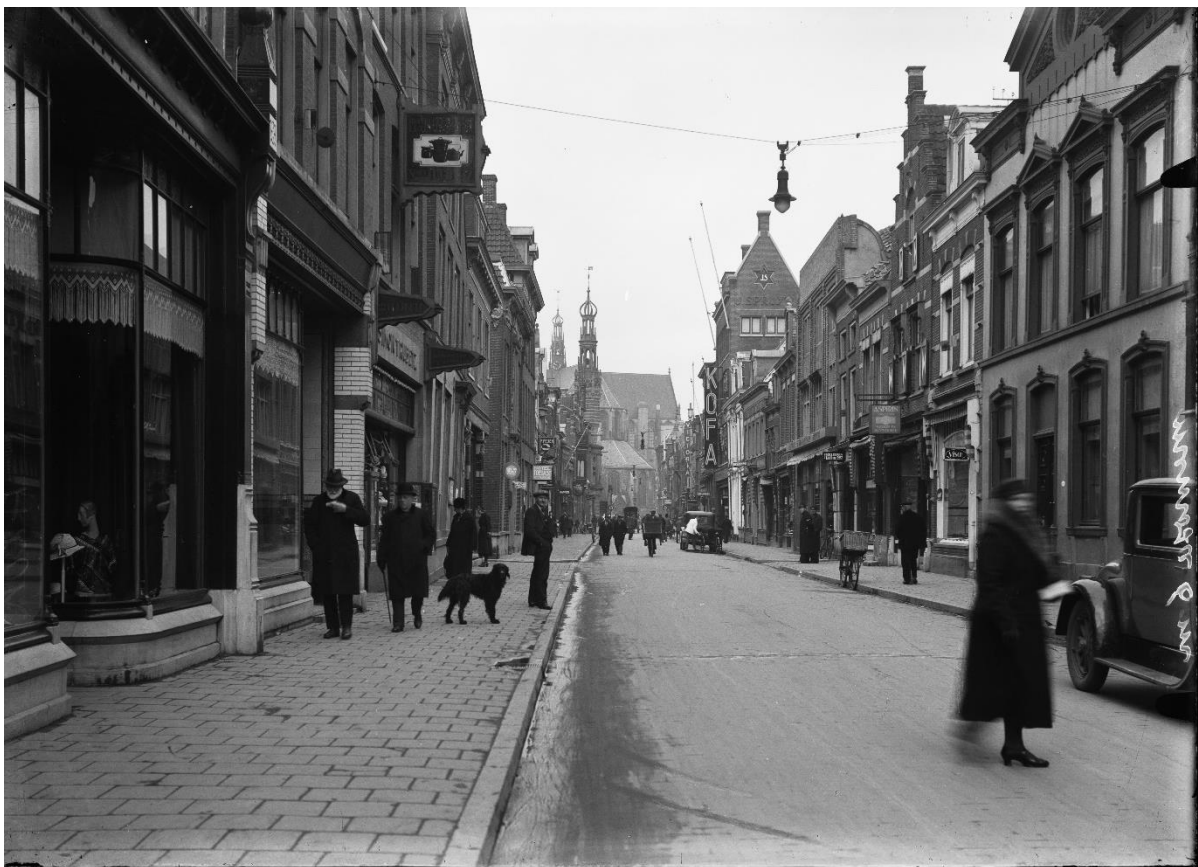
*Foto 4 In 1926 kreeg de Langestraat een rijweg van asfalt en een breed trottoir van betontegels waarbij de stoepen per pand geruimd zijn.*

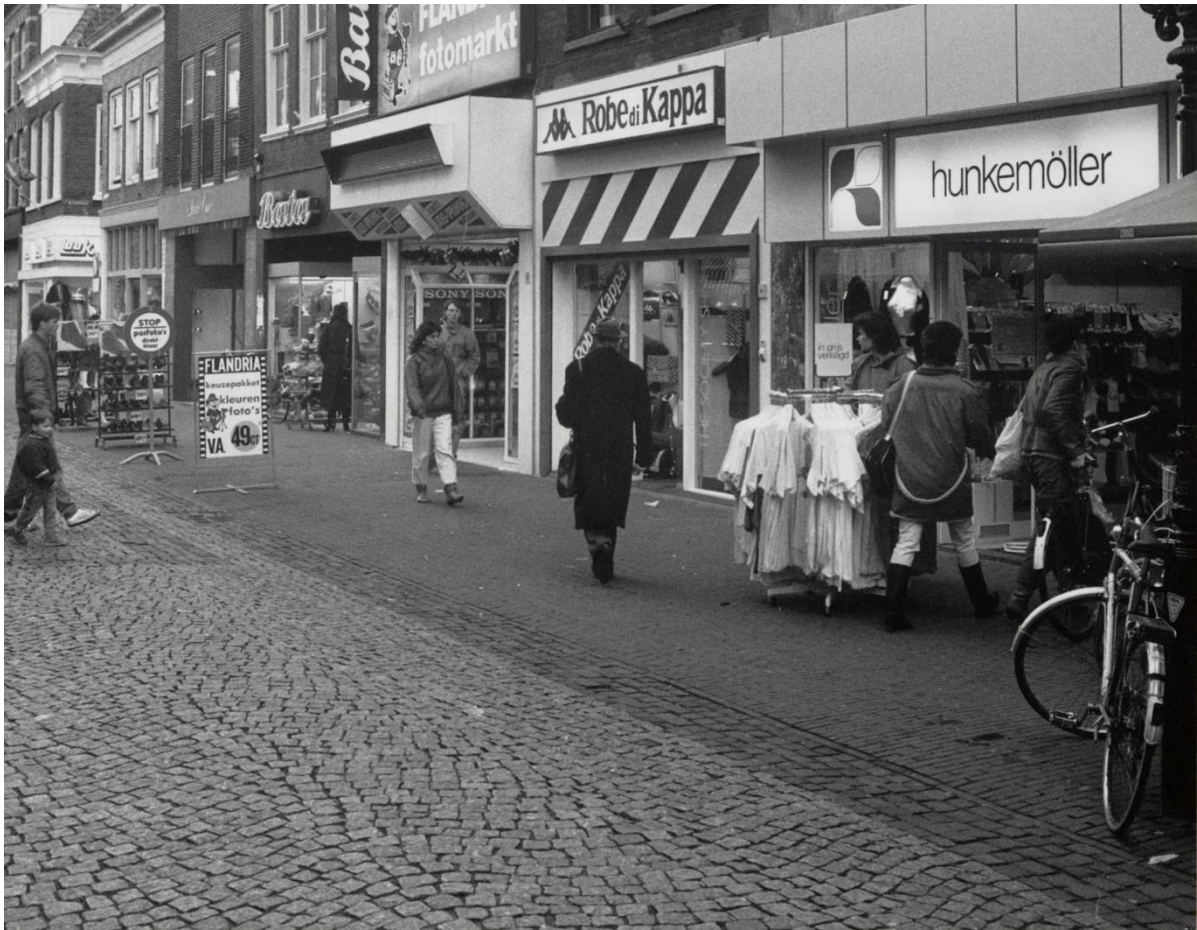
Foto 5 De eerste bestrating van de Langestraat als wandelpromenade vanaf 1980

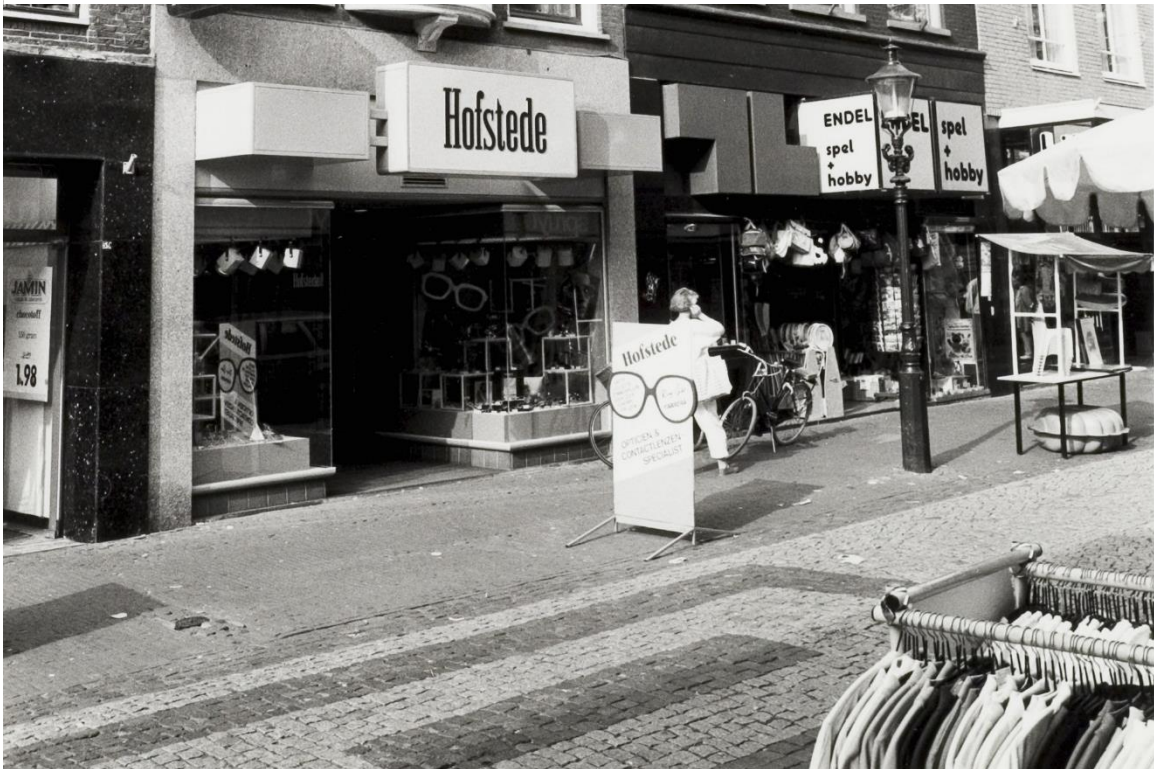
Foto 6 De keitjes bestrating van de 80er jaren had op sommige plaatst verbijzonderingen door kleuren en legpatroon

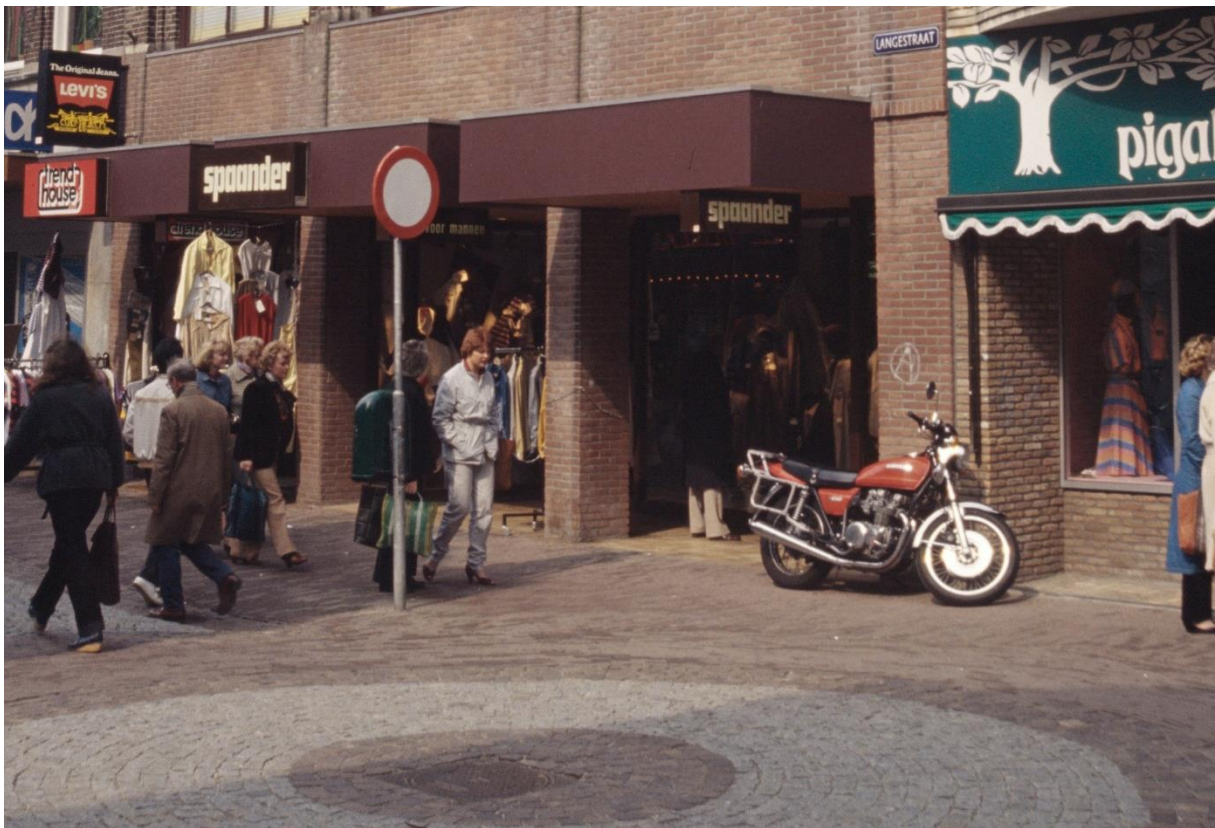
Foto 7 Verbijzonderingen in de bestrating bij zijstraten zoals hier bij de Pastoorsteeg ca 1985

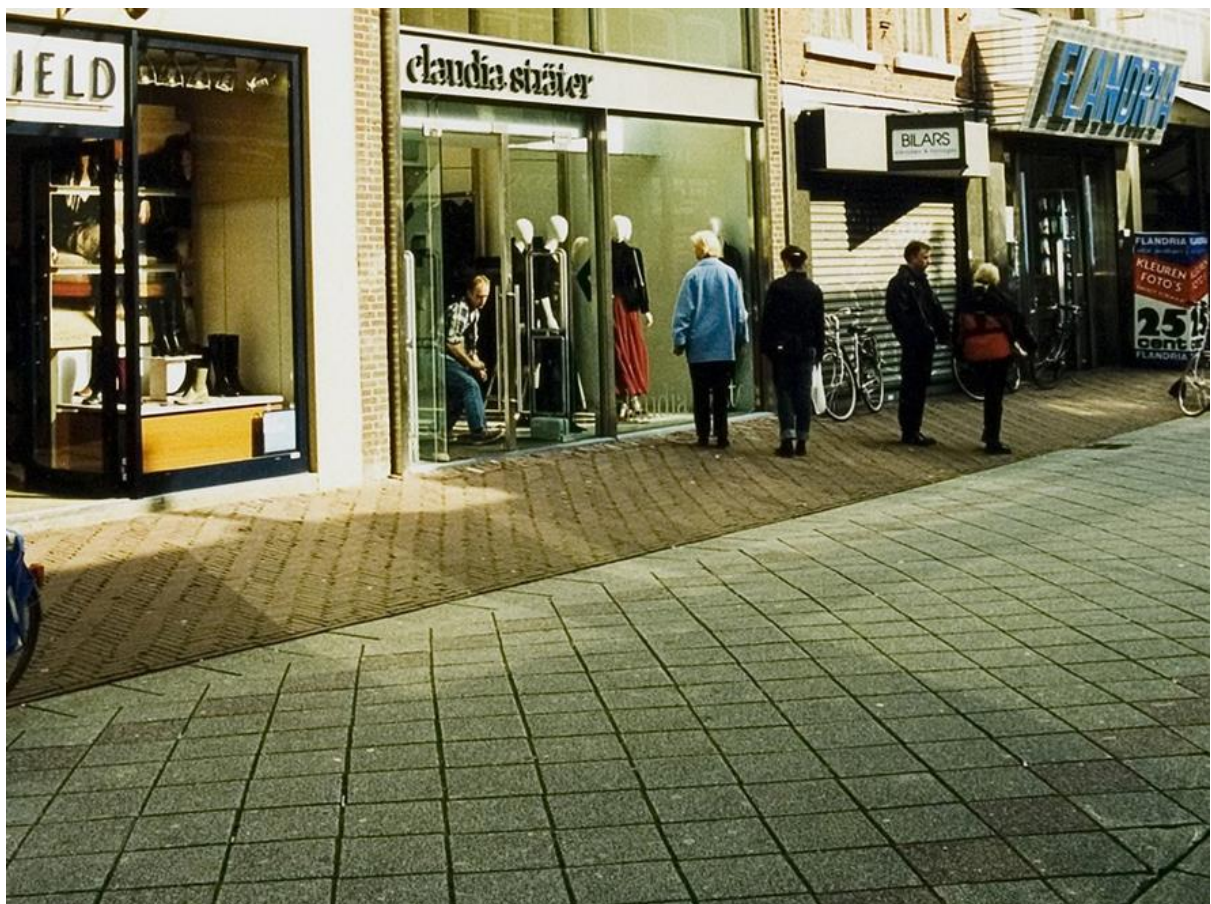
Foto 8 Bestrating met een middenstrook van tegels die er 1996 tot ca 2015 heeft gelegen

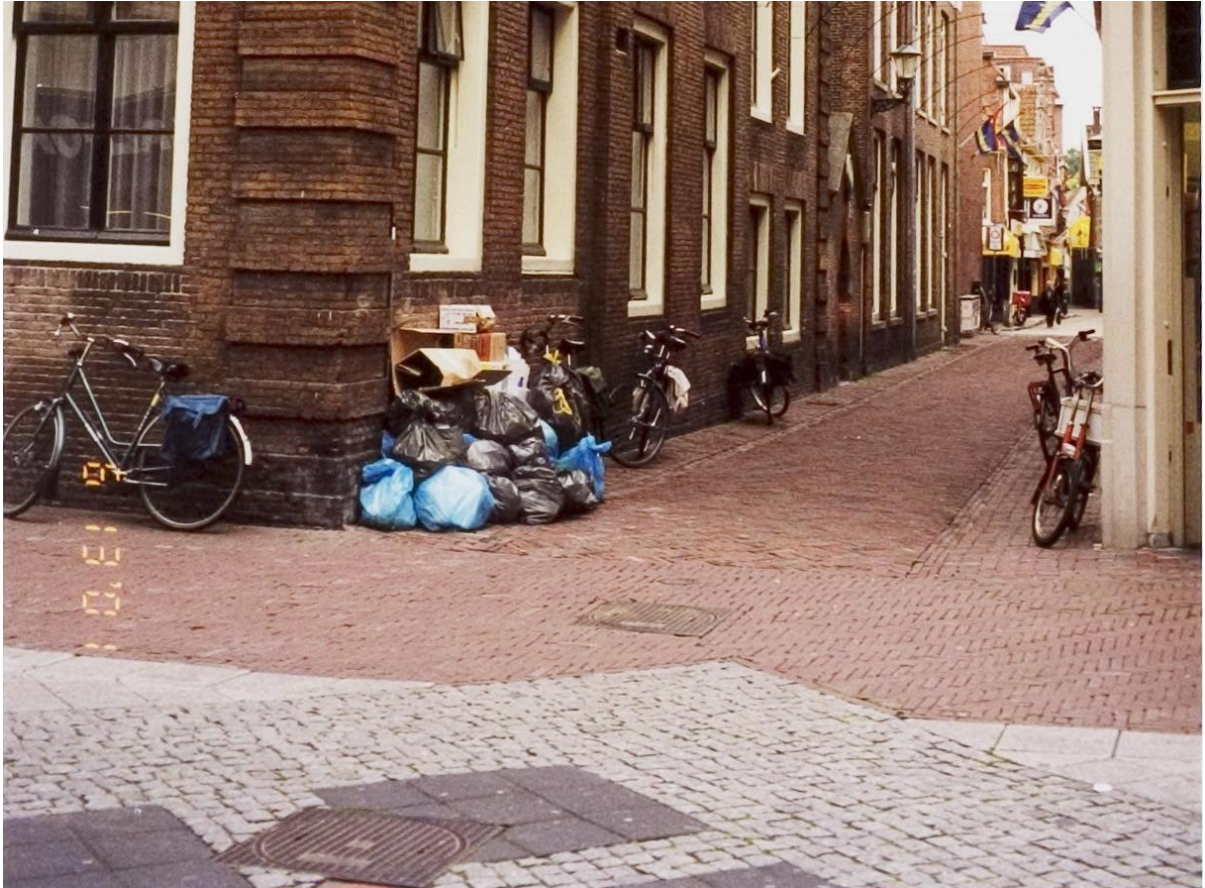
Foto 9 Ook bij de tegelbestrating waren er op enkele plekken zoals bij zijstraten verbijzonderingen in het bestratingspatroon

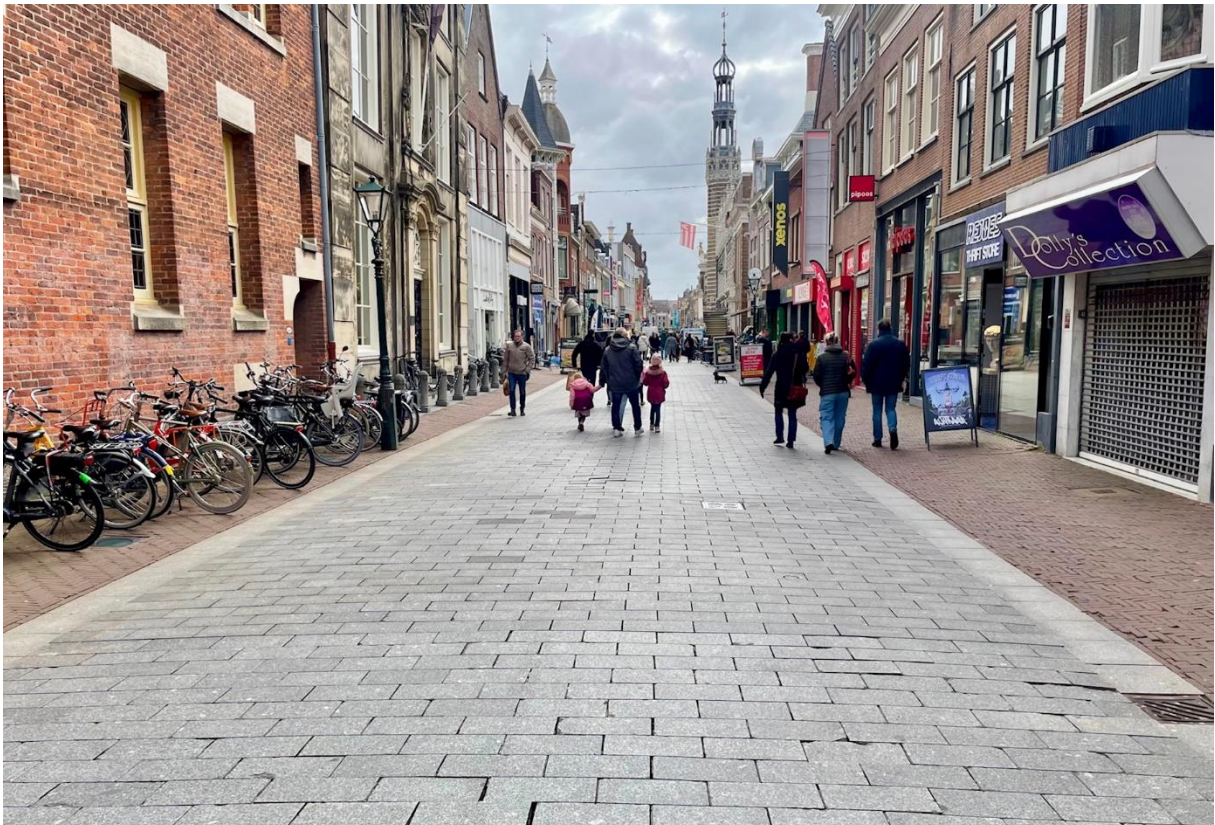
Foto 10 de huidige sierbestrating zoals die in 2016 is aangelegd met natuursteen tegels van 20 x 40 cm.

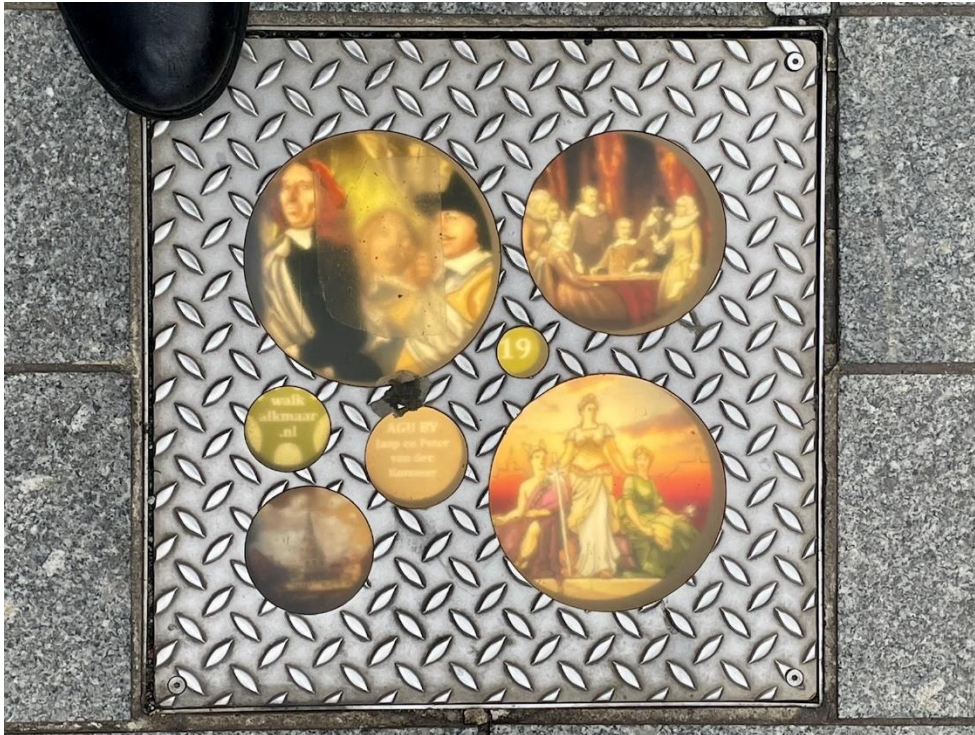
Foto 11 Voorbeeld metalen tegel met lichtbeelden van de "Walk of History"

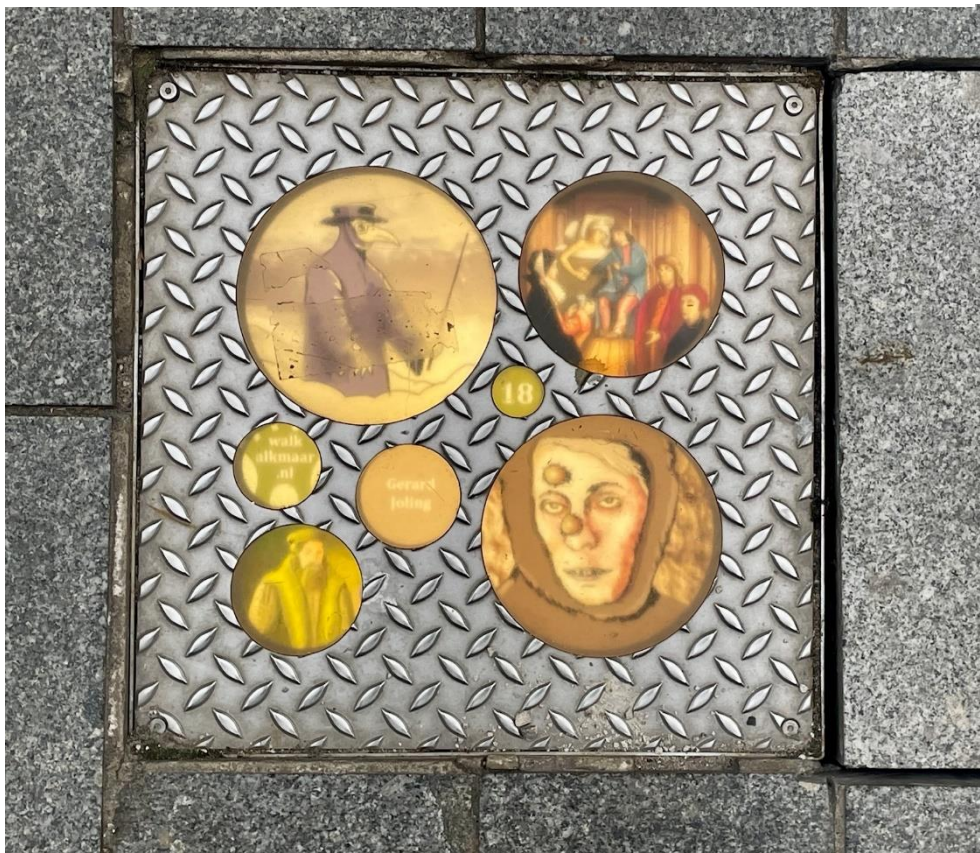
Foto 12: Elke tegel (40x40 cm) van de Walk of History heeft een thema en er staat klein vermeld wie de schenker was (crowdfunding actie).

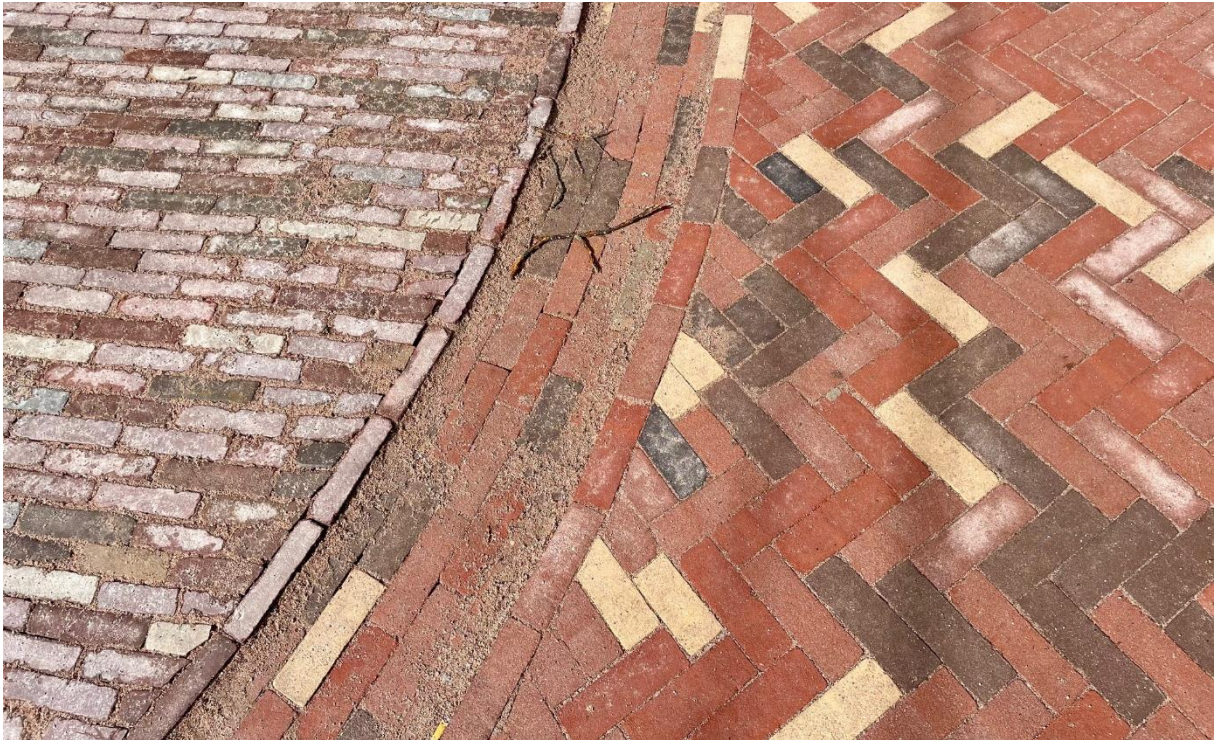
Foto 13 Straatklinkers volgens richtlijn 'Alkmaars genuanceerd'; met bestaande klinkers is dat prima, maar bij nieuwe stenen zijn de kleunen te contrastrijk waardoor verrommeling van het straatbeeld ontstaat.

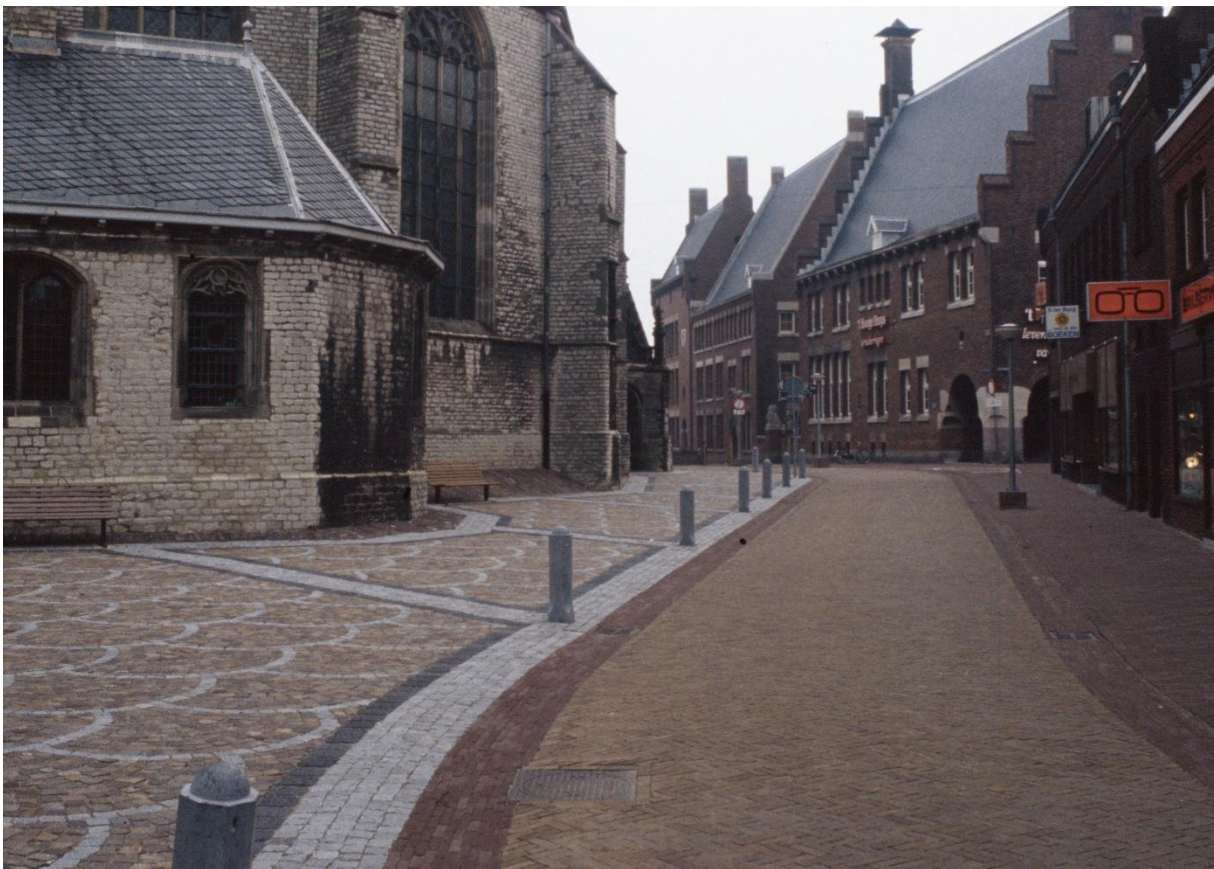
Foto 14. Bij de Koorstraat is geen genuanceerde bestrating aangebracht maar is het verschil tussen gele en rode steen gebruikt om de doorgaande rijweg te markeren; goed aansluitend op de sierbestrating rond de Grote Kerk

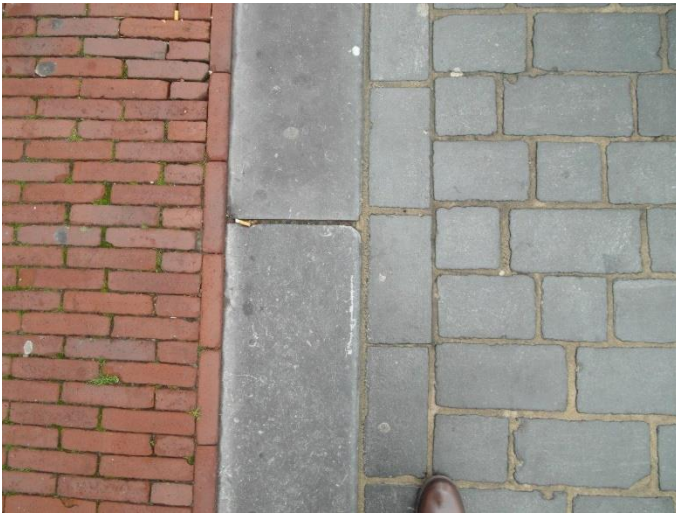
Foto 15 voorbeeld bestrating in beschermd stadsgezicht Zwolle

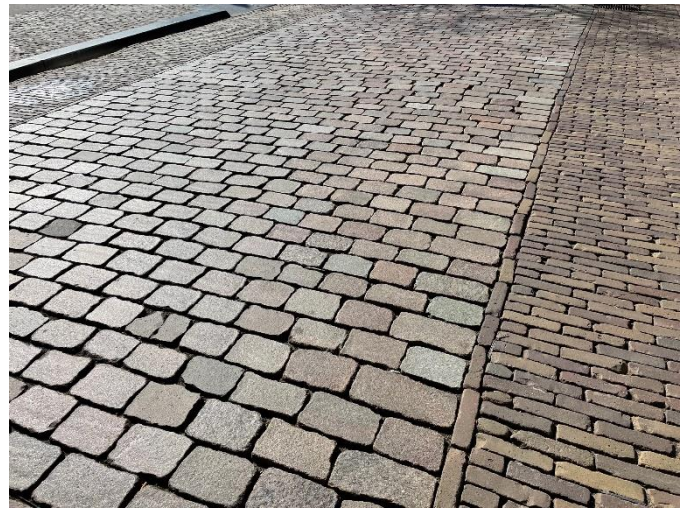
Foto 16 voorbeeld bestrating in beschermd stadsgezicht Dordrecht

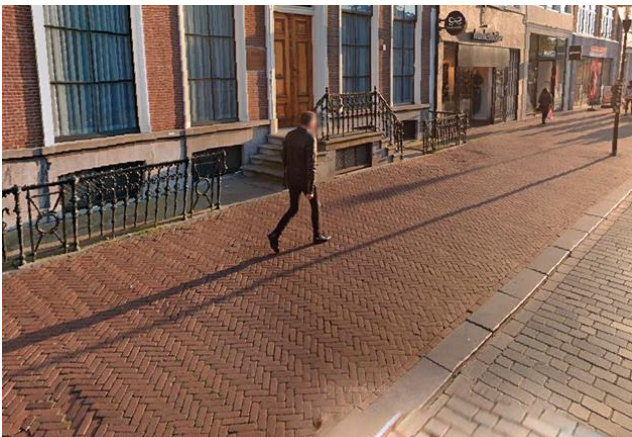
Foto 17 voorbeeld bestrating in beschermd stadsgezicht Leeuwarden

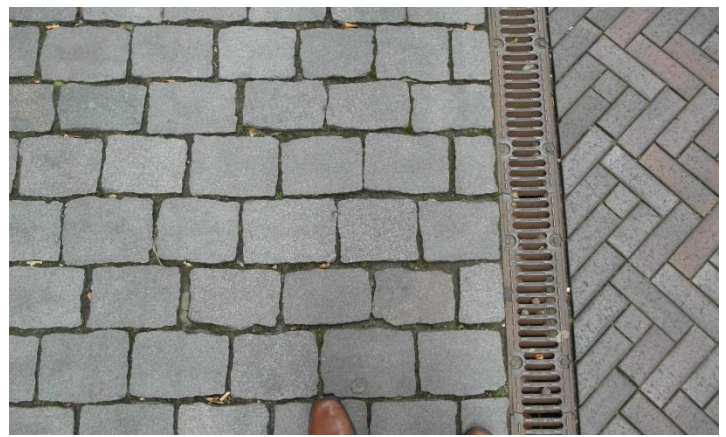
Foto 18 voorbeeld bestrating in beschermd stadsgezicht Bergen op Zoom

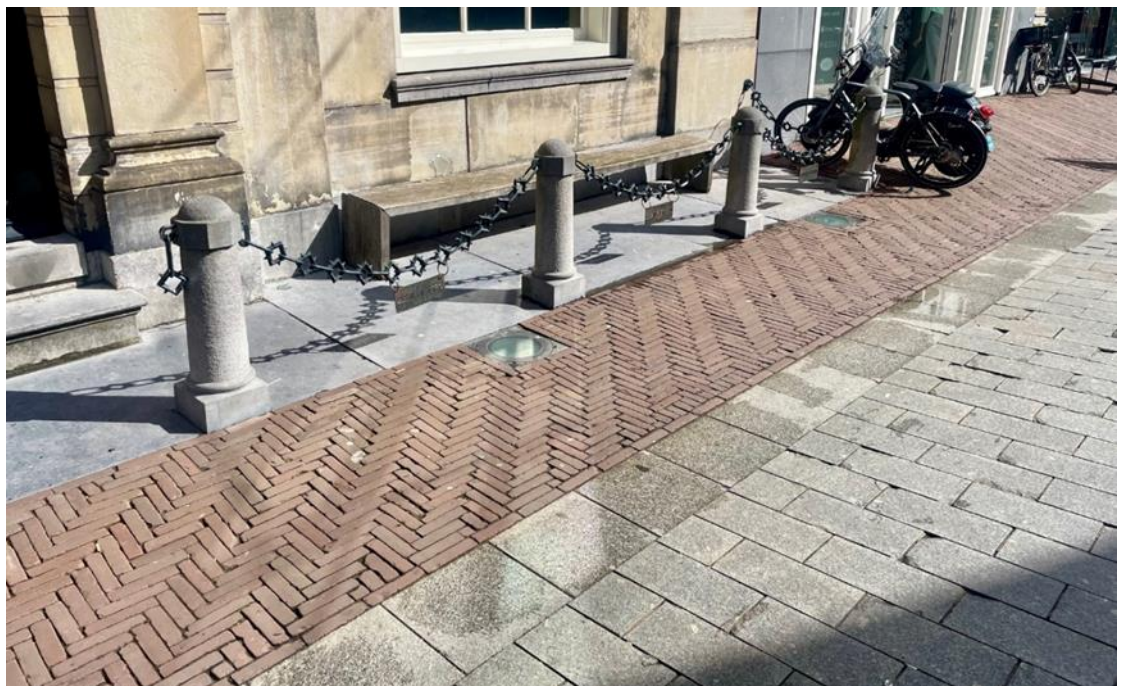
Foto 19 Hardstenen stoep bij Huize De Dieu. Tussen de en klinkerbestrating in visgraadverband en de middenbaan ligt een kolk voor regenwater met hardstenen tegels van 40x 40 cm

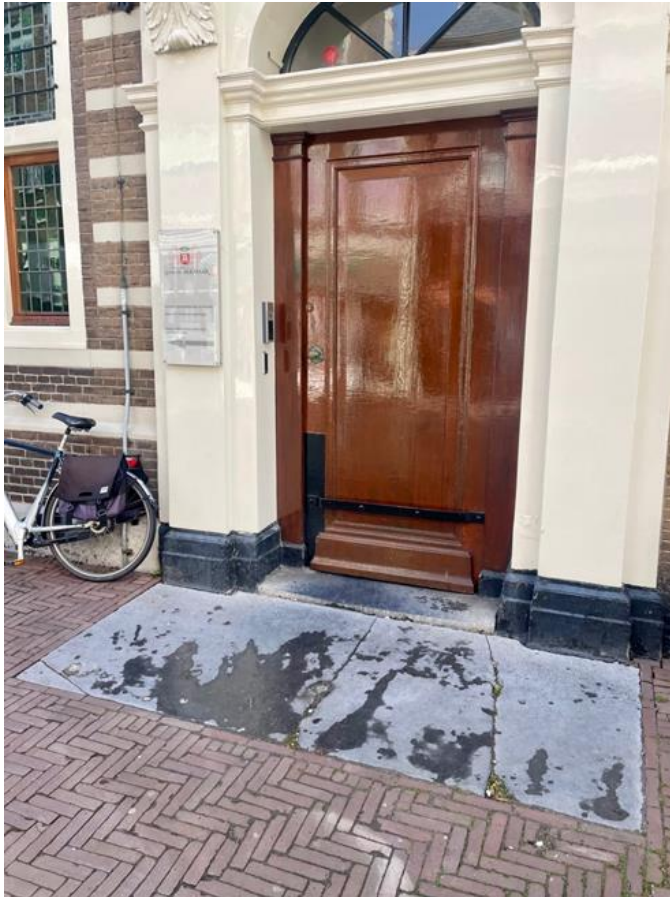
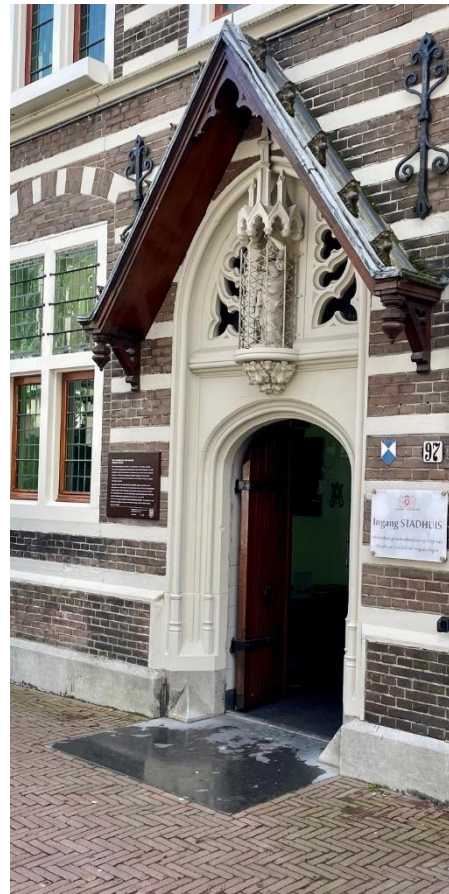
Foto 20 en 21 Hardstenen stoepen bij het stadhuis

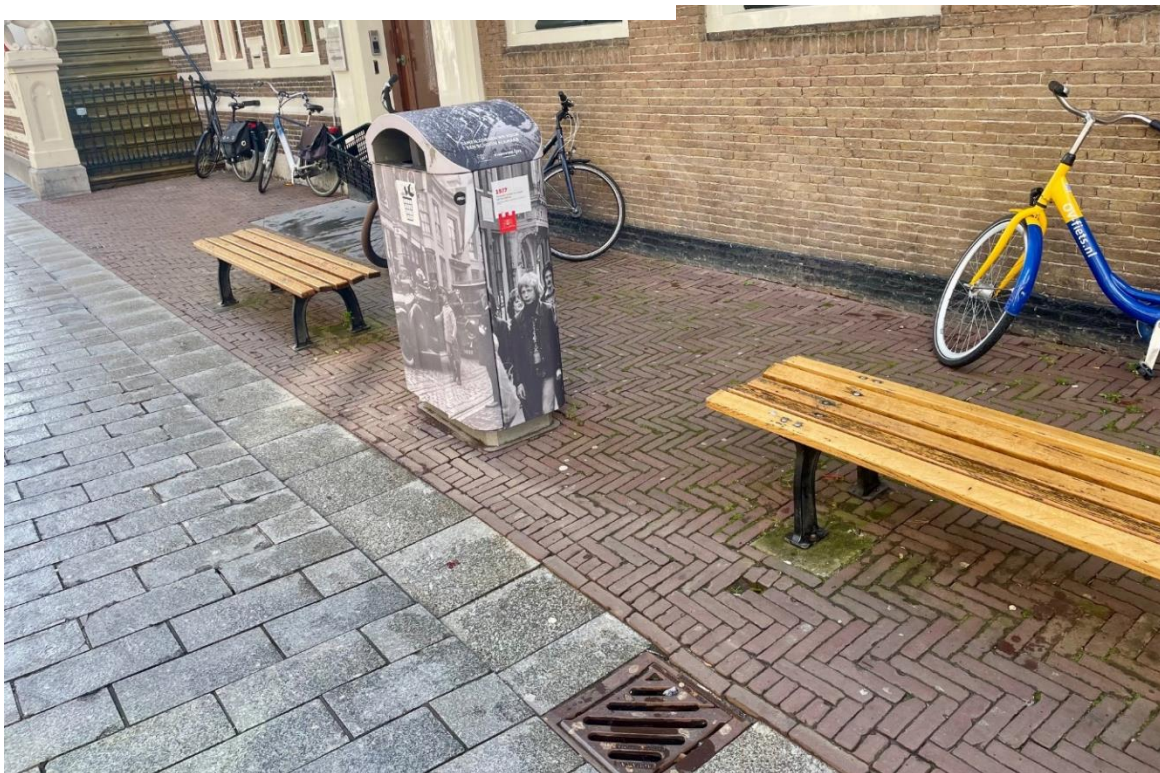
Foto 22 Bankjes op de klinkerbestrating strook voor het stadhuis en een afvalbak met historische foto's
